مساجد القيروان

الدكتورة المهندسة
نجوى عثمان

مساجد الفيروان / نجوى عثمان . - دمشق:
دار عكرمة، ٢٠٠٠ . — ٦١٦ ص: ٢٥ سم.

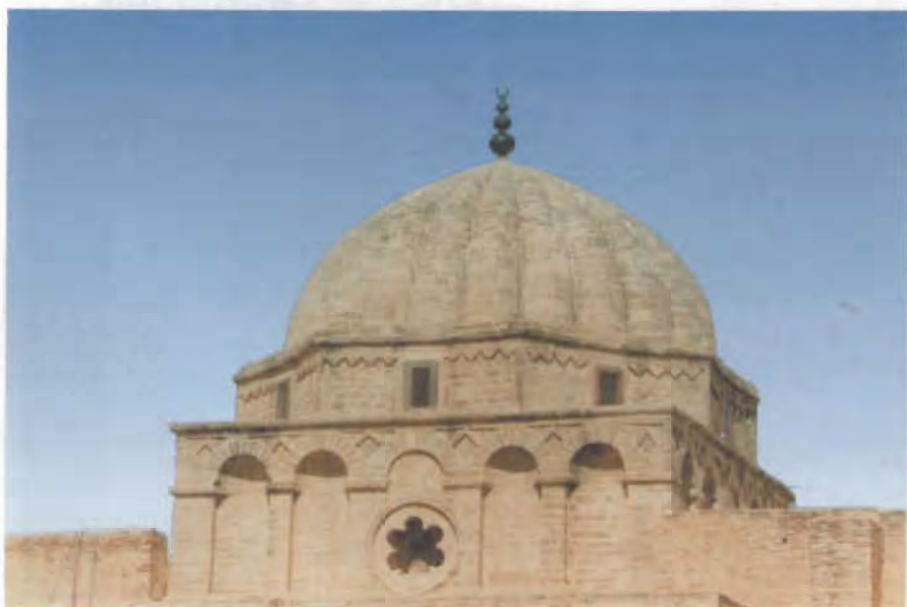
الصورة (١٠) قبة المحراب من الخارج

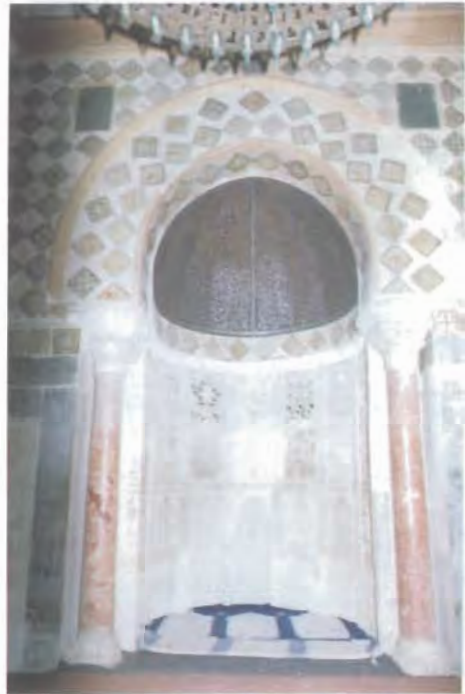
الصورة (١١) المحراب

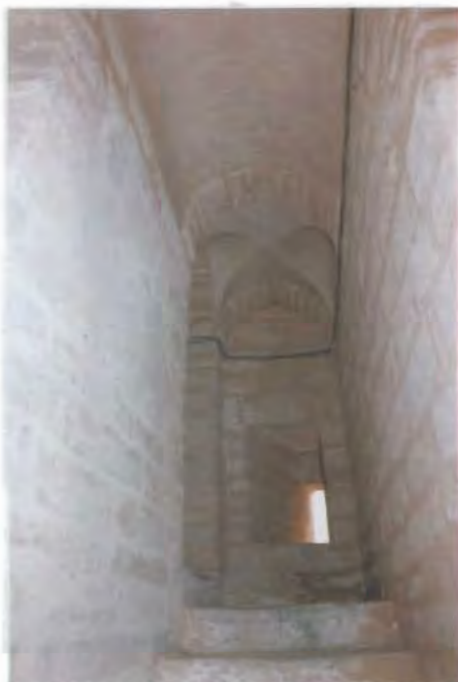
الصورة (٢٢) مرمى سهام في الجدار الغربي
من الدور الثاني والسقف القبو المتقاطع

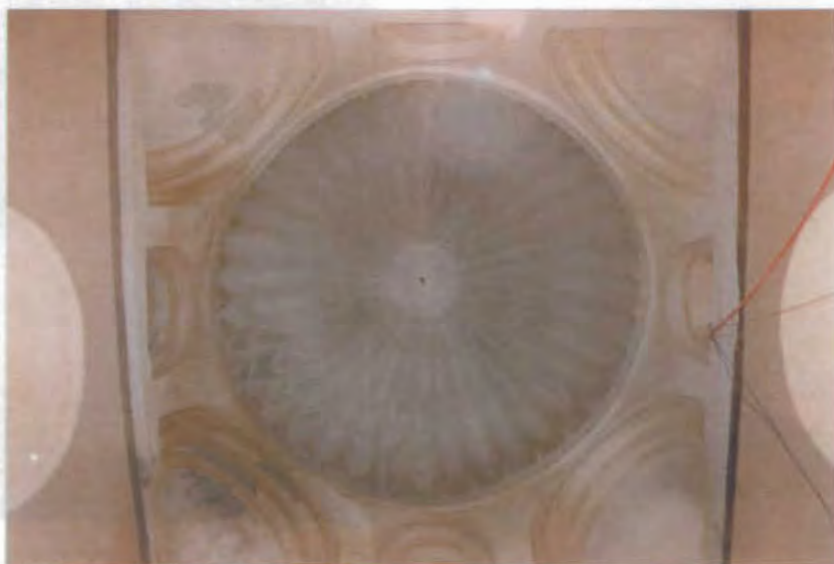
الصورة (٢٤) قبة المئذنة من الداخل
